## Weltweite Instandsetzungen mit PolymerMetal<sup>®</sup>

REP-#061

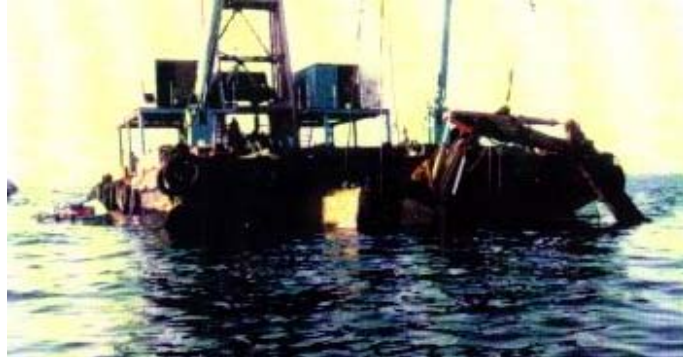
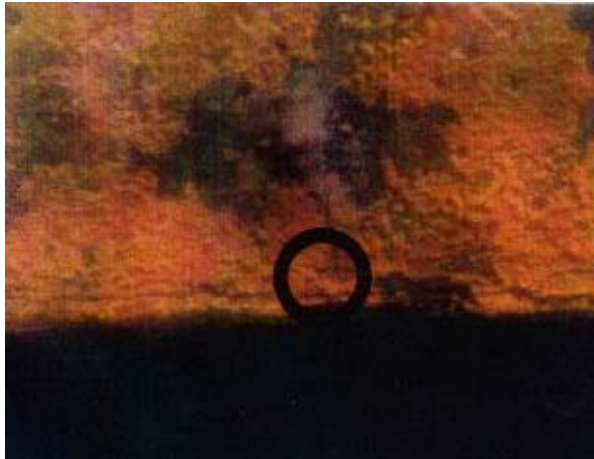
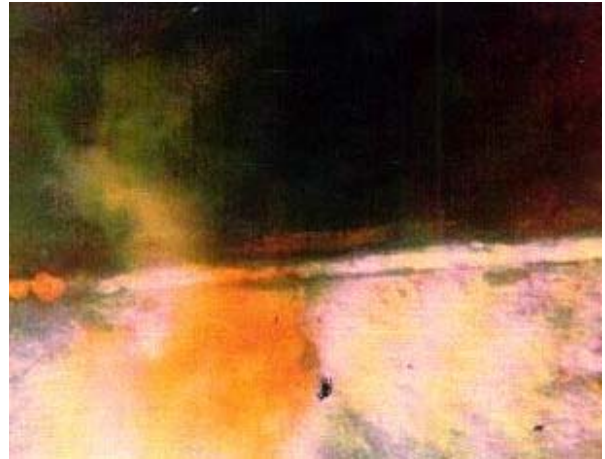
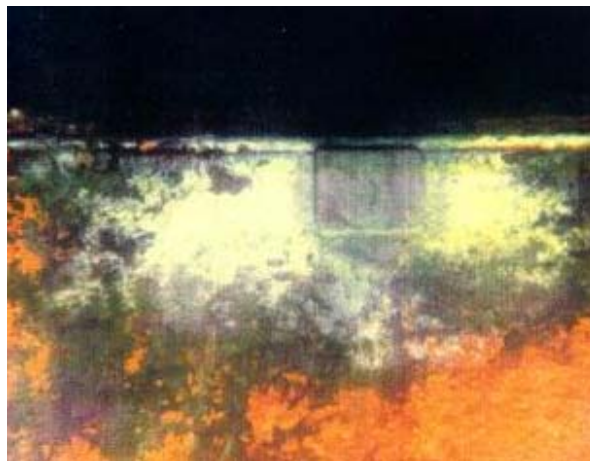
Unter Wasser wurde eine Leckage am Heck eines Schleppkahns abgedichtet. Eingesetzt wurde MM-metall UW mit Härter UW9. Die Reparatur dauerte lediglich 30 min.
