REP-#141

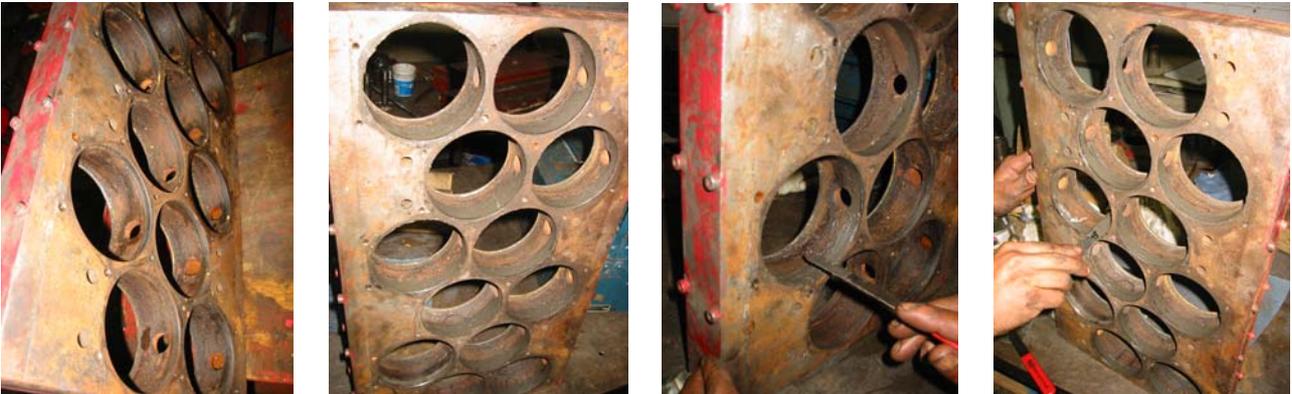
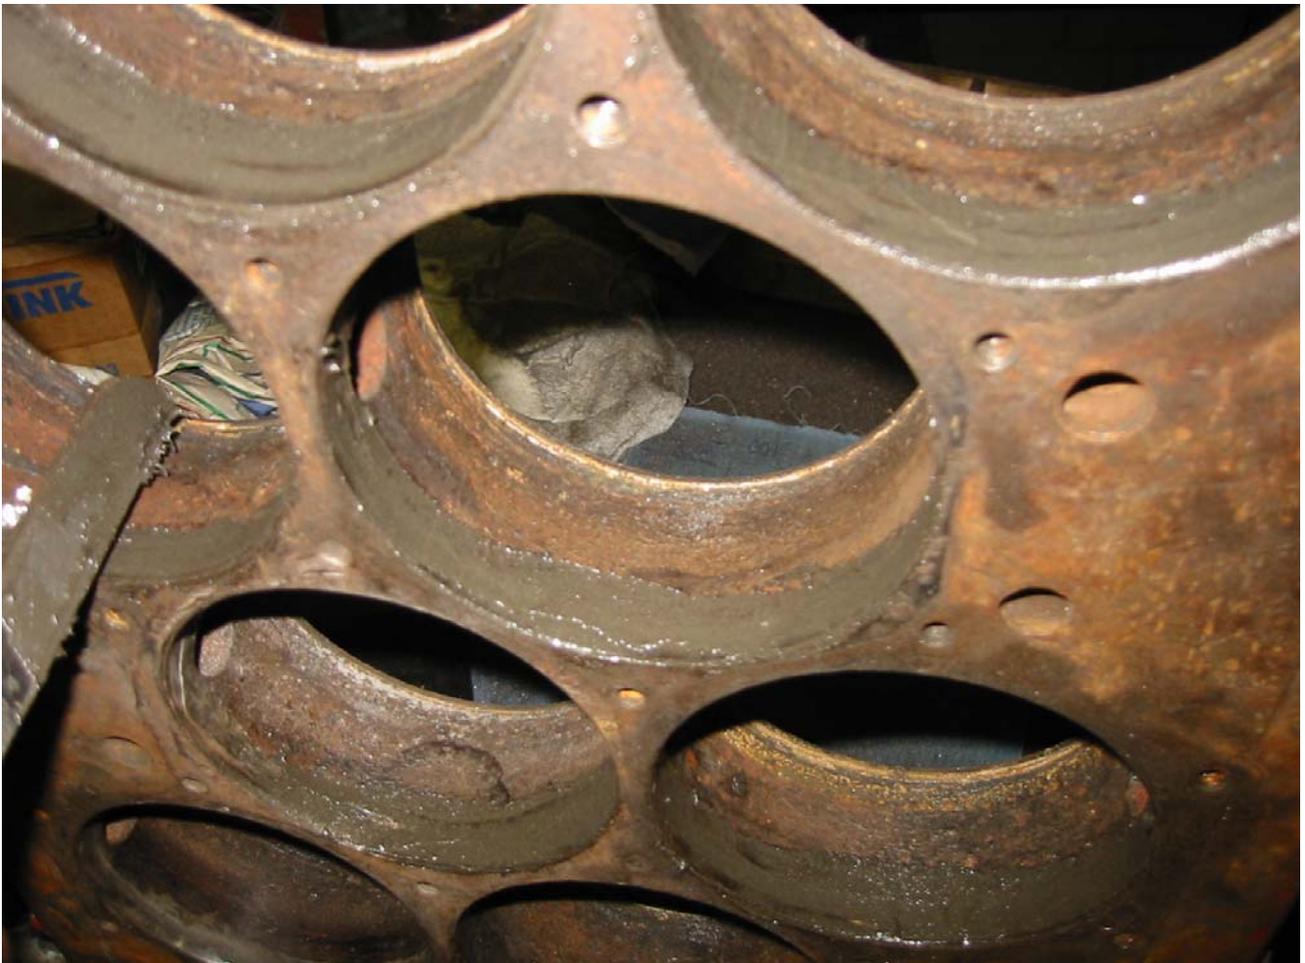
Eine beschädigte Spritzform zur Herstellung von Kunststoffbechern wurde durch MM-metall SS-Stahl instand gesetzt.
