*Weltweite Instandsetzungen mit PolymerMetall®*

**REP-#135**

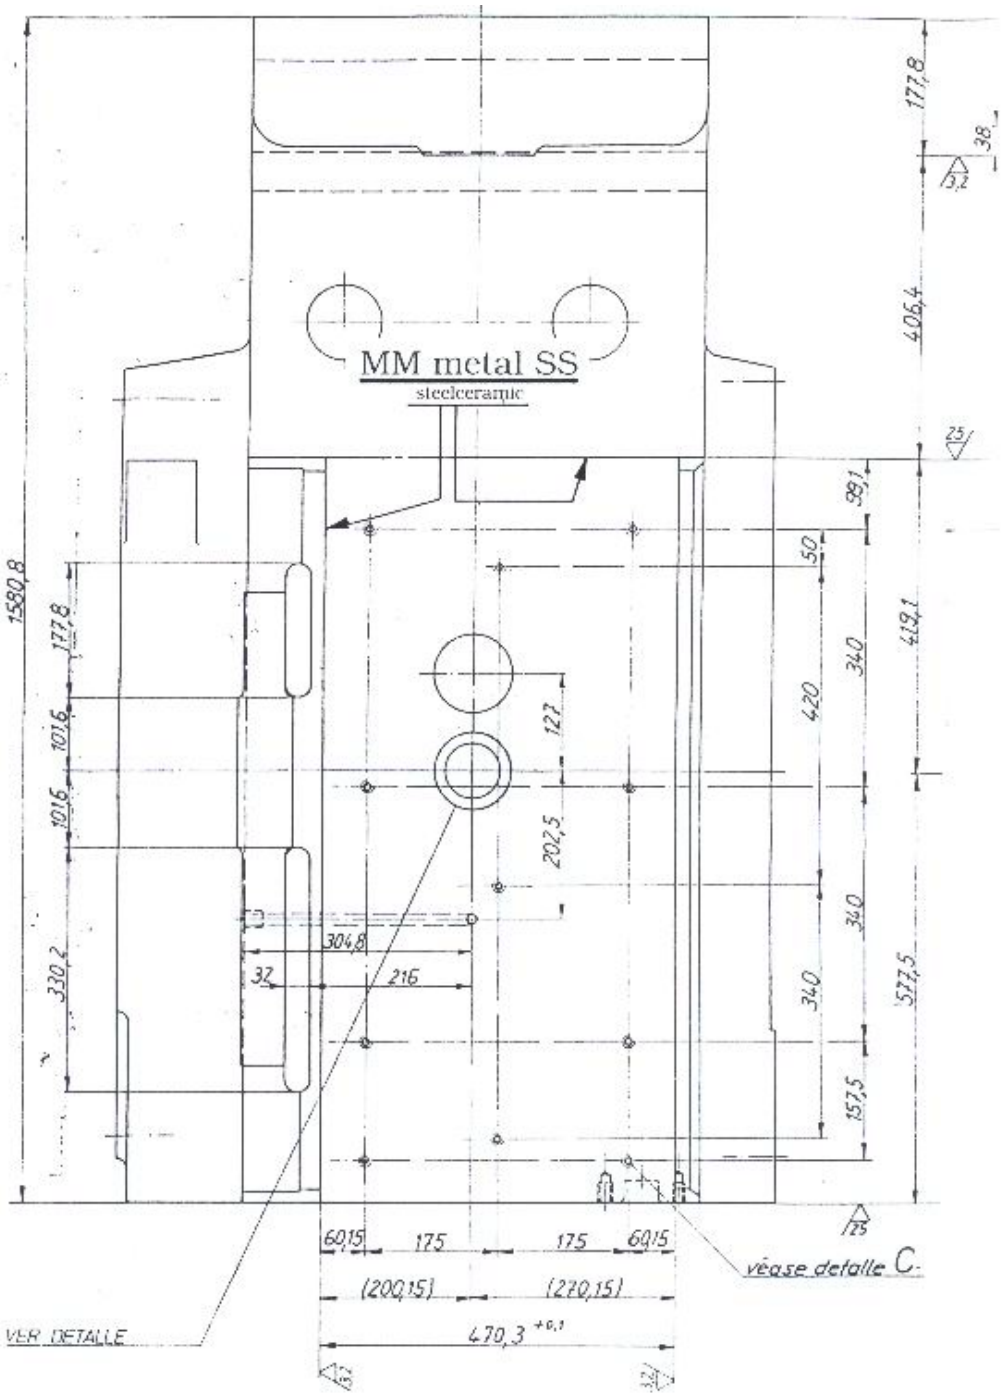
An 34 beschädigten Lagergehäusen an der Warmbandstraße eines Stahlwerks wurden Modifikationen vorgenommen. Die obige Skizze zeigt Führungsplatten zur Befestigung am Lagerkasten. Um einen gleich bleibenden Abstand zum Lager bei unveränderter Plattenstärke zu erhalten, wurde die durch Erosion und starker mechanischer Belastung beschädigte Oberfläche mittels MM-metall SS-StahlKeramik und Härter gelb wiederhergestellt.
